Das Wärmedämmverbundsystem an stadtbildprägenden Fassaden

Ein Abgesang auf die Baukultur und das historische Erbe

Jascha Philipp Braun, M.A.

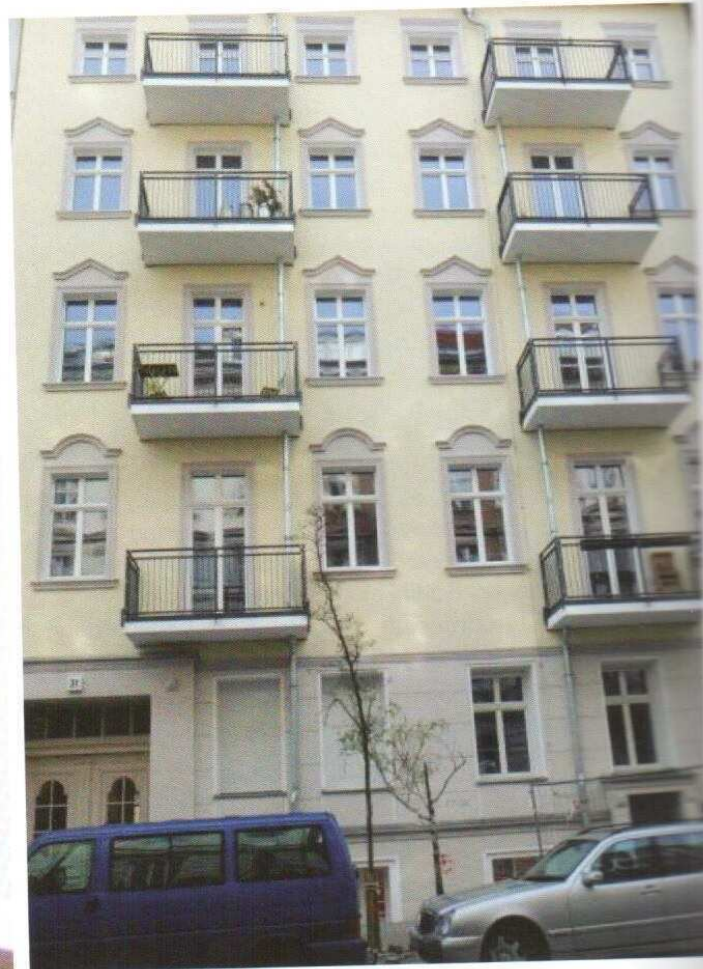
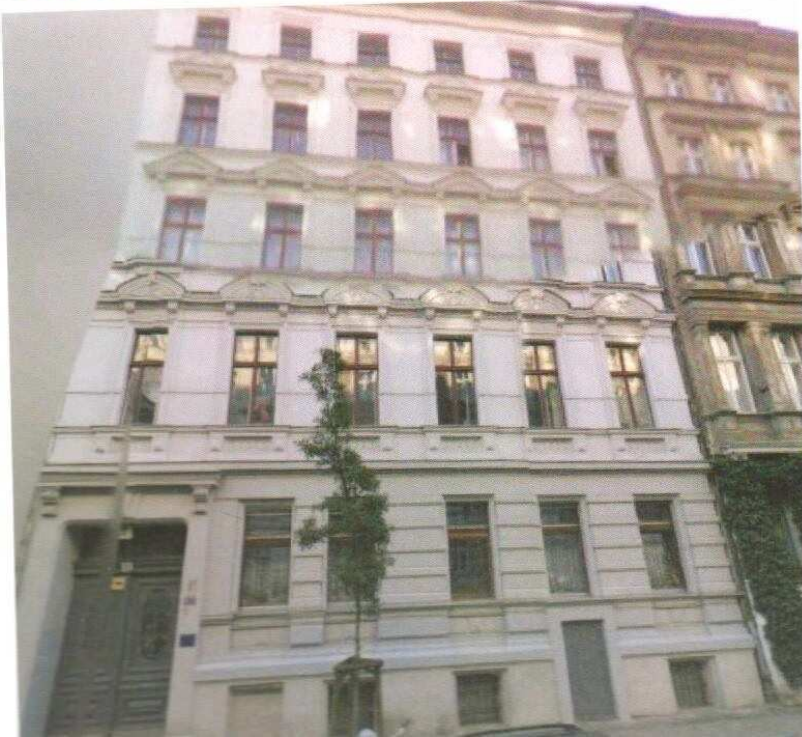
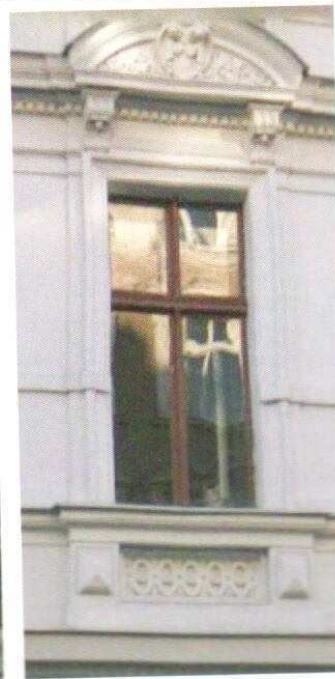
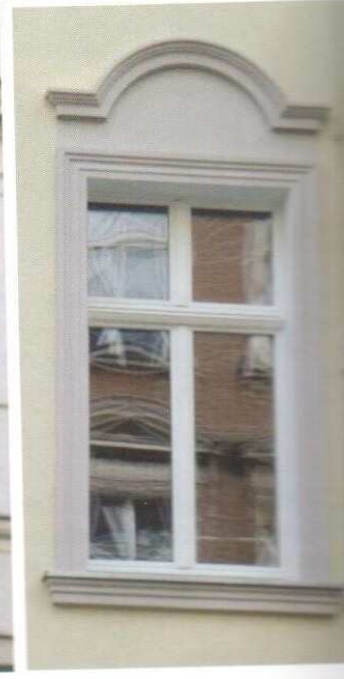
Beispiel 1: Gründerzeitgebäude in Berlin

Vollständige Entstickung der intakten prächtigen Gründerzeitfassade in einem von Altbauten dominierten Straßenzug; Vernichtung der historischen Holzfenster; anstelle der historischen Ansicht nun minderwertige Kunststoffornamente sowie Montagebalkons; einziges Originalrelikt der wärmedämmten Fassade ist die Eingangstür; neben der Vernichtung einer stadtbildprägenden Fassade offenkundiger Qualitätsverlust, der sich auf die gesamte Umgebung negativ auswirkt

Zuerst kam das Baugerüst mit undurchsichtiger Plane. Kurz darauf rückten laute Maschinen der historischen Fassade zu Leibe. Als das Gerüst Monate später den Blick auf den Altbau in der Solmsstraße 31 mitten im für seine geschlossene Altbausubstanz bekannten Kreuzberger Bergmannstraßenkiez wieder freigab, war nichts mehr wie vorher. Anstelle einer intakten reich geschmückten Stuckfassade aus dem ausgehenden 19. Jahrhundert prägen die Straßenansicht heute fehlplatzierte Montagebalkons und grobschlächtige Kunststoffornamente, die auf dicken Dämmplatten angebracht sind. Im Zuge einer energetischen Sanie-

derte Wärmedämmverbundsystem verschwinden ortstypische Architekturen immer häufiger hinter bis zu 30 cm dicken Dämmplatten. Wie das Beispiel in der Solmsstraße eindrücklich zeigt, ist in Berlin vor allem die wilhelminische Stuckfassade in ihrem Bestand bedroht. In den zurückliegenden Monaten sind mehrere Fälle bekannt geworden, in denen für die Verpackung von außen der Fassadenschmuck restlos

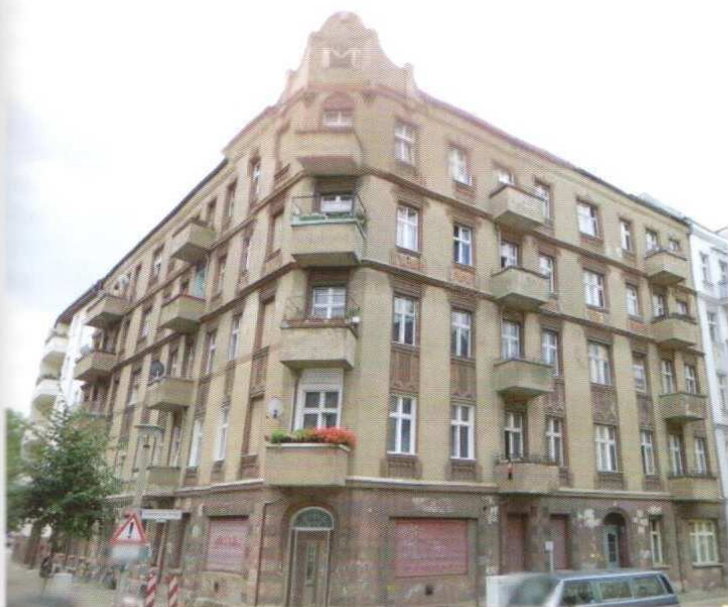
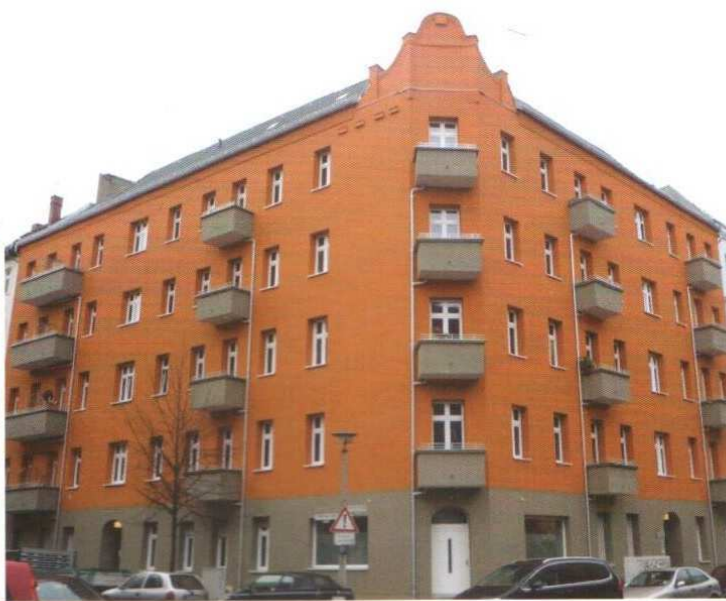
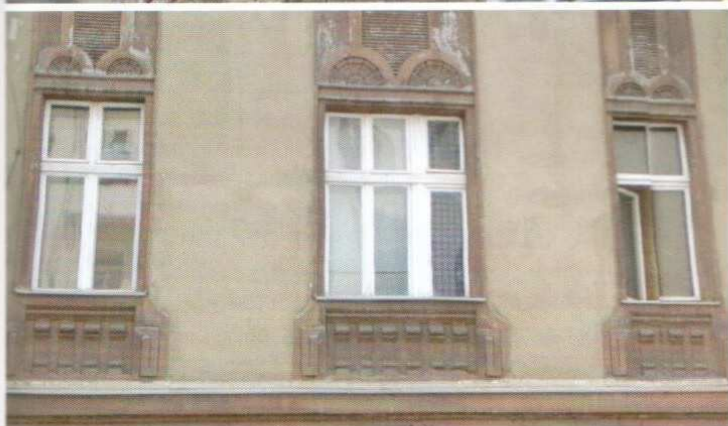
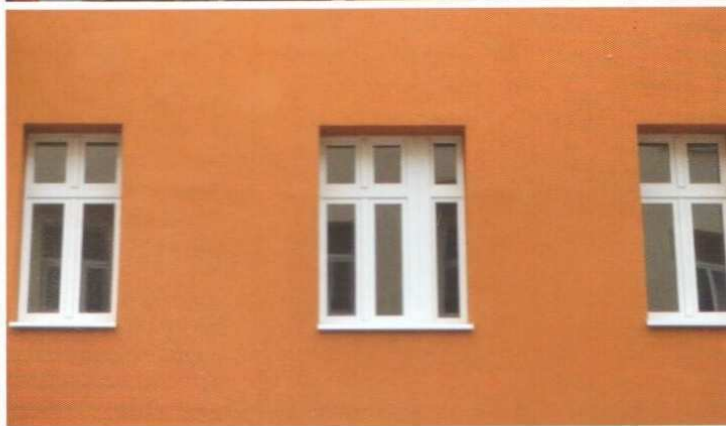
Beispiel 2: Jugendstilgebäude in Berlin

Noch intakte Stuckfassade mit Jugendstilornamentik wurde komplett zerstört; anstelle von filigranem Fassadenschmuck dominieren flächige Putzflächen die Ansicht

Beispiele massiver Beeinträchtigungen aus jüngster Zeit, die in anderen europäischen Hauptstädten wie Paris undenkbar sind, gab es zuletzt u.a. auch an der Trelleborger Straße Ecke Schonensche Straße in Pankow (Jugendstilgebäude von ca. 1910) und in der Luisenstraße 35

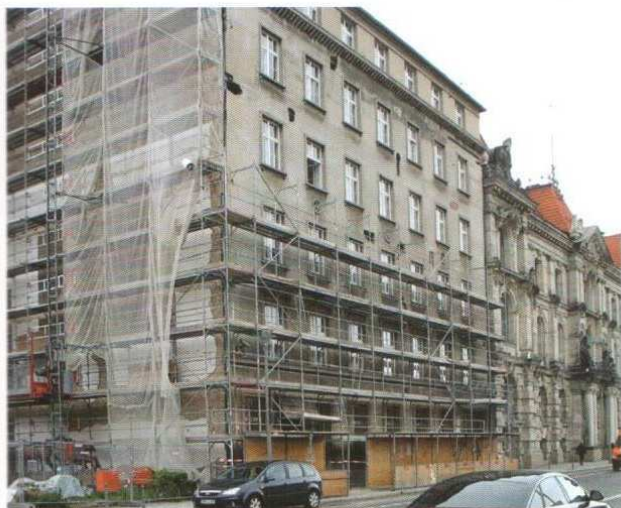
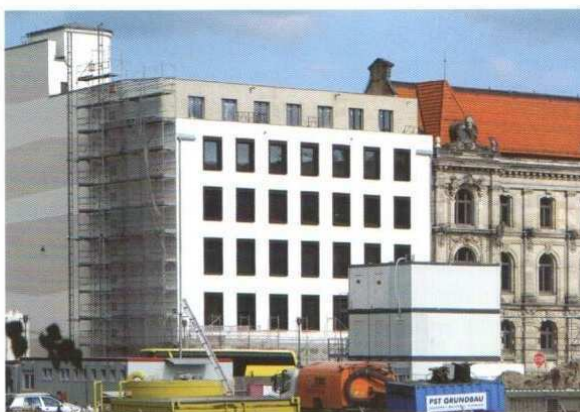
Beispiel 3: Gebäude der Nationalen Bautradition in Berlin

Vollständige Vernichtung der historischen Fassade eines seltenen Hauses aus der Zeit der Nationalen Bautradition (frühe 1950er Jahre in der DDR)

in Mitte (Nationale Bautradition der frühen 1950er Jahre).
